Università IUAV di Venezia
Clasa

Corso di Restauro

Lezione n.2 :

Il padiglione del Venezuela

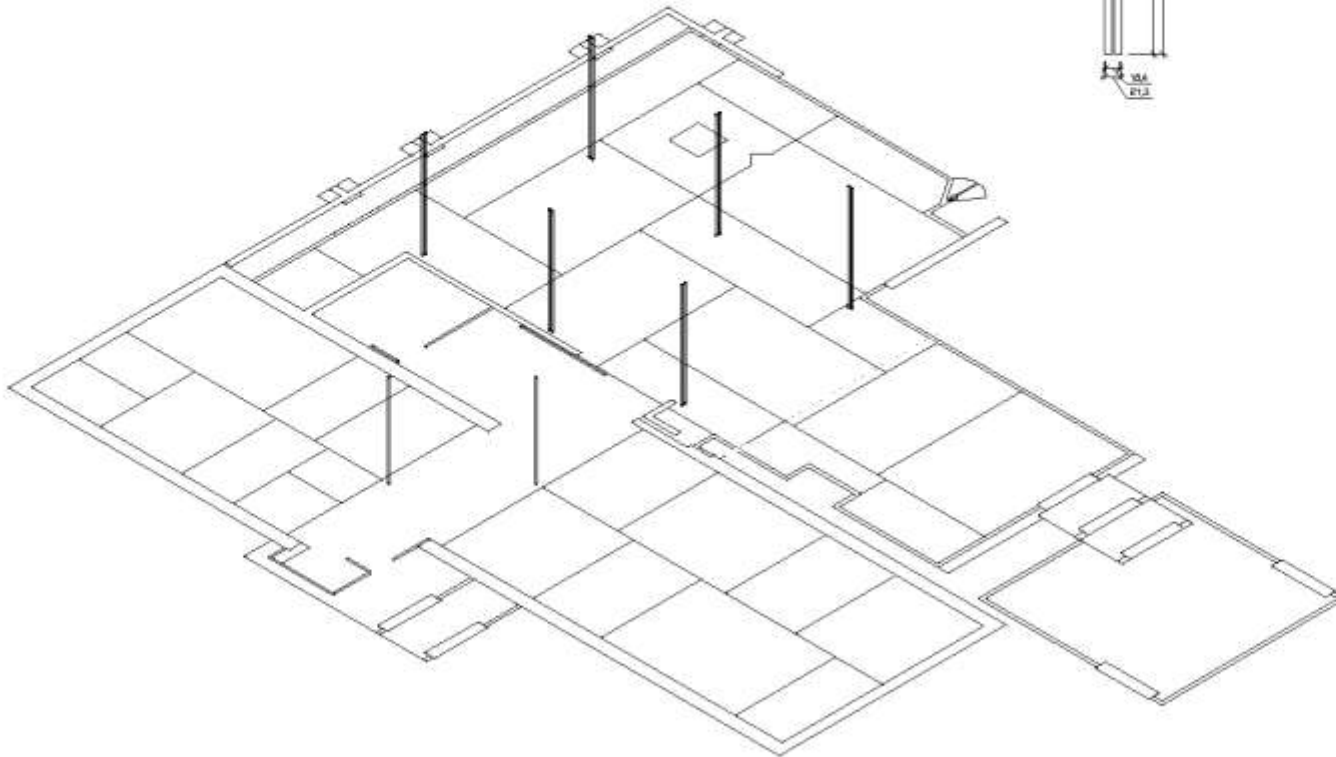
TAV. 18 - materiali ferro. Sostegni metallici verticali

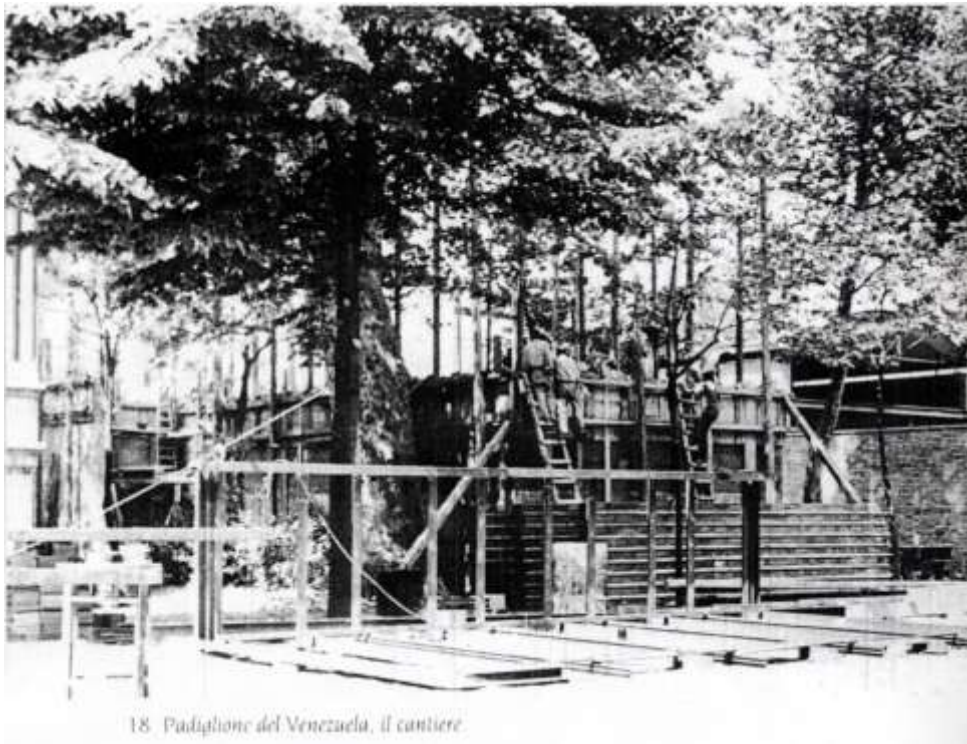
18 Padiglione del Venezuela, il cantiere.

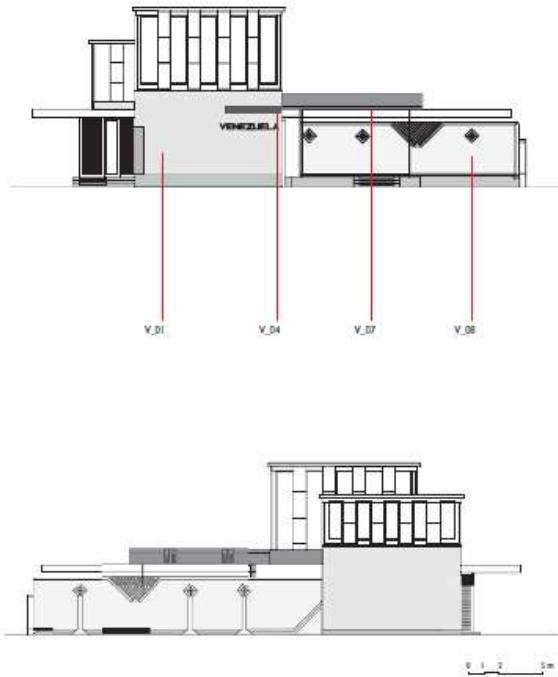
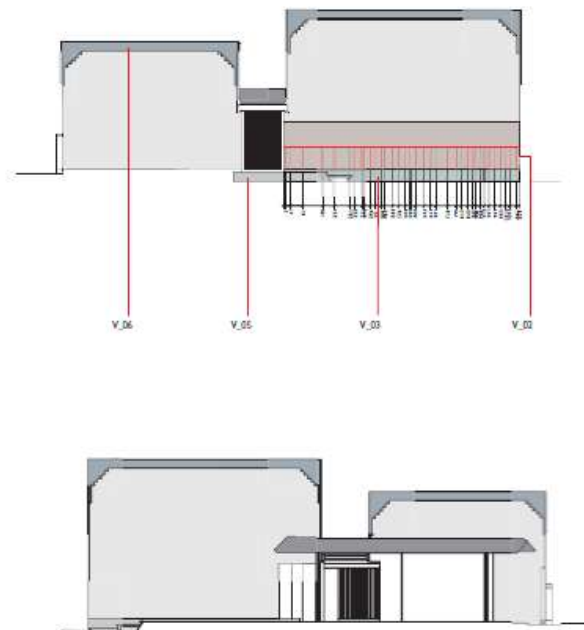
CODICE CAMPIONE
V_02
CLS_01

elemento	caratteristiche di esposizione	collocazione	impegno strutturale	getto
parete della sala maggiore	- zona: lagunare - ambiente: non confinato, esterno non protetto	a terra - orientamento: fronte principale: nord	a compressione	non armato GN a vista GV - spessore: medio

mix-design	tecnica di posa in opera	texture	lavorazione superficiale	trattamento del profilo
aggregati tondi: sabbia fine 0-3 mm sabbione 3-5 mm ghiaietto 5-20 mm ghiaia grossolana > 20 mm AT	calcestruzzo a strati: realizzato in strati di altezza variabile CS calcestruzzo non vibrato CN	granulosa: superficie sgranata per l'emergere del ghiaietto e dei nidi di ghiaia TG presenza dell'impronta delle tavole delle casseforma, direzione delle tavole; orizzontale TO	superficie non lavorata NL	spigolo vivo PV

1. fessurazioni	2. ferri di armatura scoperti	3. delaminazioni superficiali del cls	4. distacchi del cls	5. tracce di ossidazione
diffuse corrono verticalmente su tutta la superficie, dalla copertura alla base, in corrispondenza dei discendenti irregolari di 2-3 mm di ampiezza	assenti	assenti	puntuali variabili a seconda della dimensione degli inerti in corrispondenza della zona più umide (parete ovest) cls incoerente, tende a disgregarsi	puntuali per percolamento in corrispondenza dei distanzatori corrotti

6. macchie di umidità	7. patina biologica	A. interventi progressi	B. indagini diagnostiche	C. note
diffuse su tutta la superficie soprattutto nei mesi Invernali macchie di forma irregolare	diffusa su tutta la superficie grandi macchie dovute ad infiltrazioni d'acqua dalle coperture presenza di muschi e cianobatteri sulle pareti nord ed est	assenti	pachometro, termografia, pull out, prove microclimatiche, profondità di carbonatazione, analisi quantitativa dello ione cloro
